Peugeot

Sochaux (Doubs), le 10 juin 1930

Réf : Circulaire n° 15 du 10 juin 1930

Objet : Commande de pompes à eau voiture TYPE 201

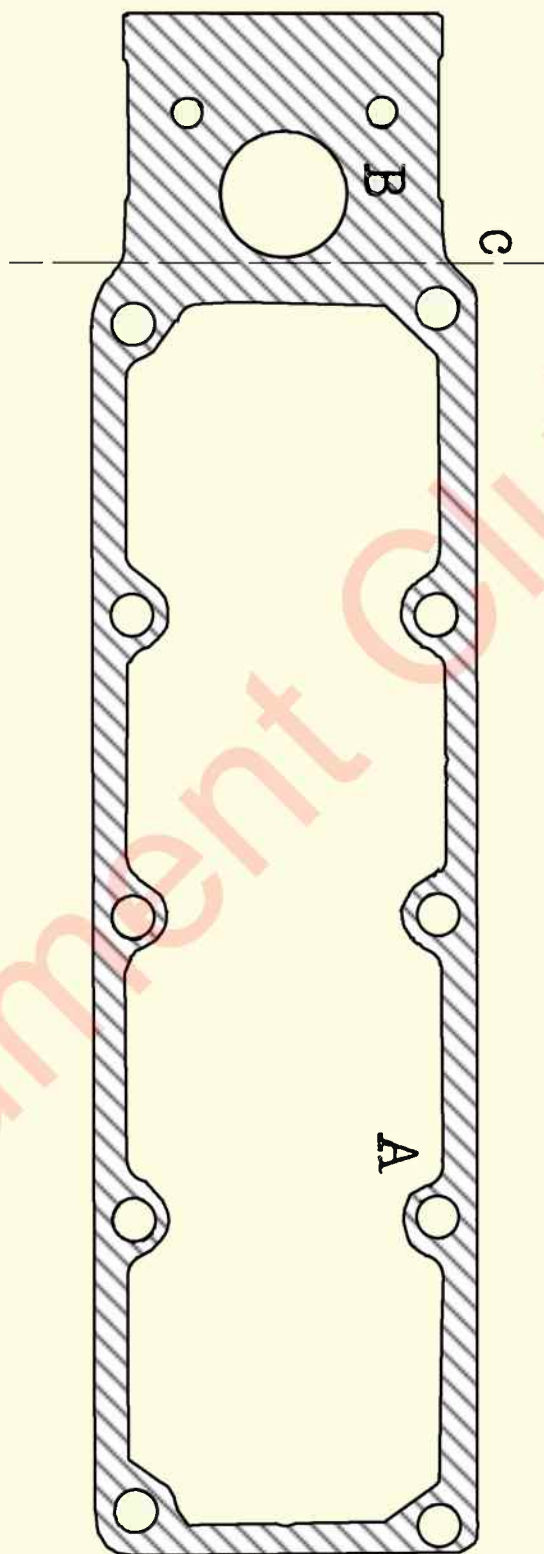
Cependant, il peut arriver que par suite d'un fléchissement de la calotte de sortie d'eau dû à un serrage trop énergique des écrous, l'alignement des axes de dynamo et de pompe à eau se trouvent modifiés exagérément.

De ce fait, la garniture de caoutchouc du tournevis et le roulement arrière de la dynamo risque de s'user rapidement.

En général, on est averti de cette anomalie par un léger sifflement qu'il est facile d'identifier en faisant tomber la courroie du ventilateur.

Découpe du joint de calotte de sortie d'eau suivant C

Pour refaire l'alignement des arbres, il suffit alors d'enlever la calotte de sortie d'eau et de couper le joint suivant C (voir pièce jointe) de façon à supprimer la partie pleine B qui présente plus de résistance à l'écrasement que la partie découpée A.

Remonter ensuite la tubulure de sortie d'eau, serrer également les écrous et vérifier l'alignement qui doit être redevenu correct
