Peugeot

Réf : Circulaire n° 50 du 2 novembre 1933

Objet : Intensification du graissage moteur SER

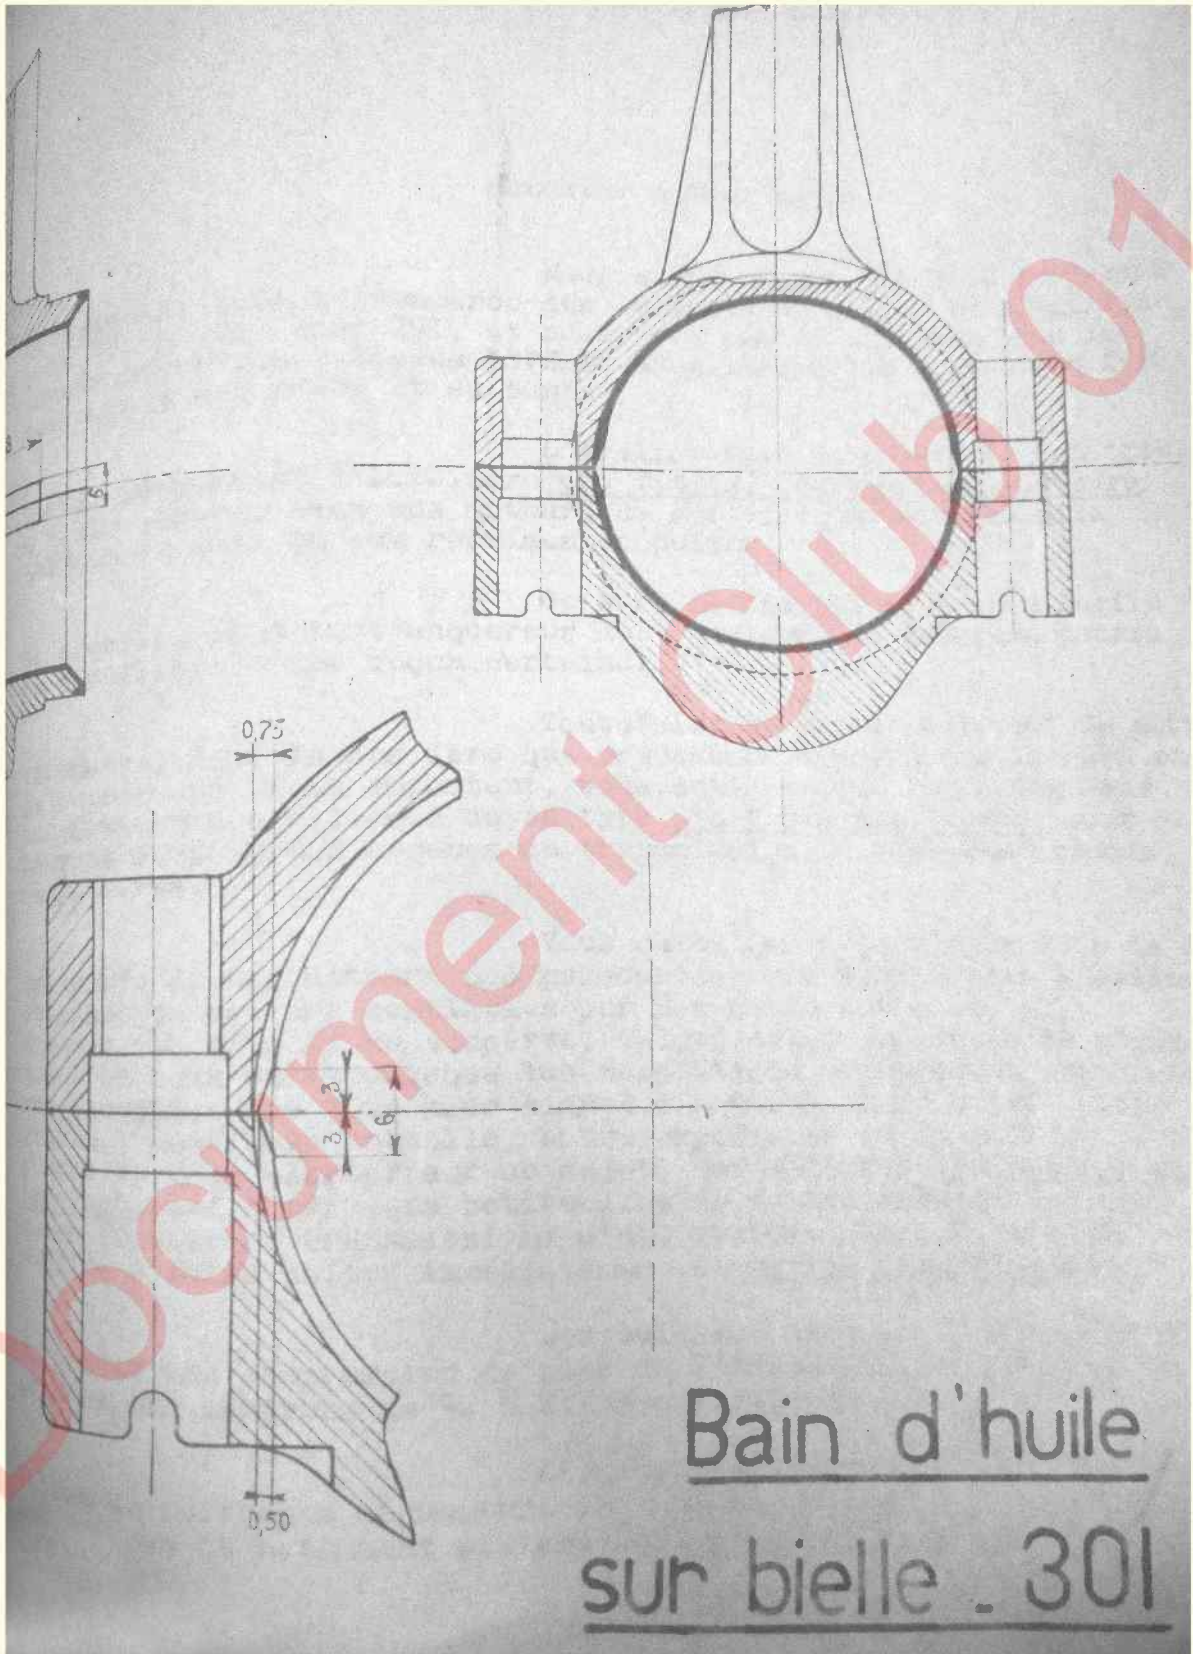
2- formation d'un bain d'huile sur les manetons de vilebrequin par fraisage d'une petite rainure débouchant dans le trou d'arrivée d'huile ; la réserve d'huile ainsi constituée permet de mieux répartir le lubrifiant sur toute la largeur du maneton et d'assurer la formation d'un film d'huile continu aux plus grandes vitesses de rotation malgré l'ajustage extrêmement précis des bielles auxquelles nous nous sommes toujours attachés.

Ces nouvelles améliorations apportent à nos moteurs une sécurité de fonctionnement encore plus complète même dans les conditions de marche de la voiture les plus défavorables et nous estimons qu'il y a le plus grand intérêt à en faire bénéficier les voitures 301 d'ancienne fabrication, chaque fois que vous aurez l'occasion d'en démonter le moteur.

2- établir un bain d'huile dans les bielles suivant croquis ci-joint

Cette disposition est à peu près équivalente comme résultat à celle adoptée par l'usine et à l'avantage d'être plus facilement réalisable puisqu'il suffit de pratiquer à l'aide d'une petite lime un léger chanfreinage de la partie centrale du plan des joints des bielles. Notre magasin central pourra d'ailleurs fournir des bielles d'échange ainsi modifiées.
