Réf : Circulaire n° 109 du 5 décembre 1936

Objet : Renforcement de pont arrière

Montage du triangle R sur 301.D

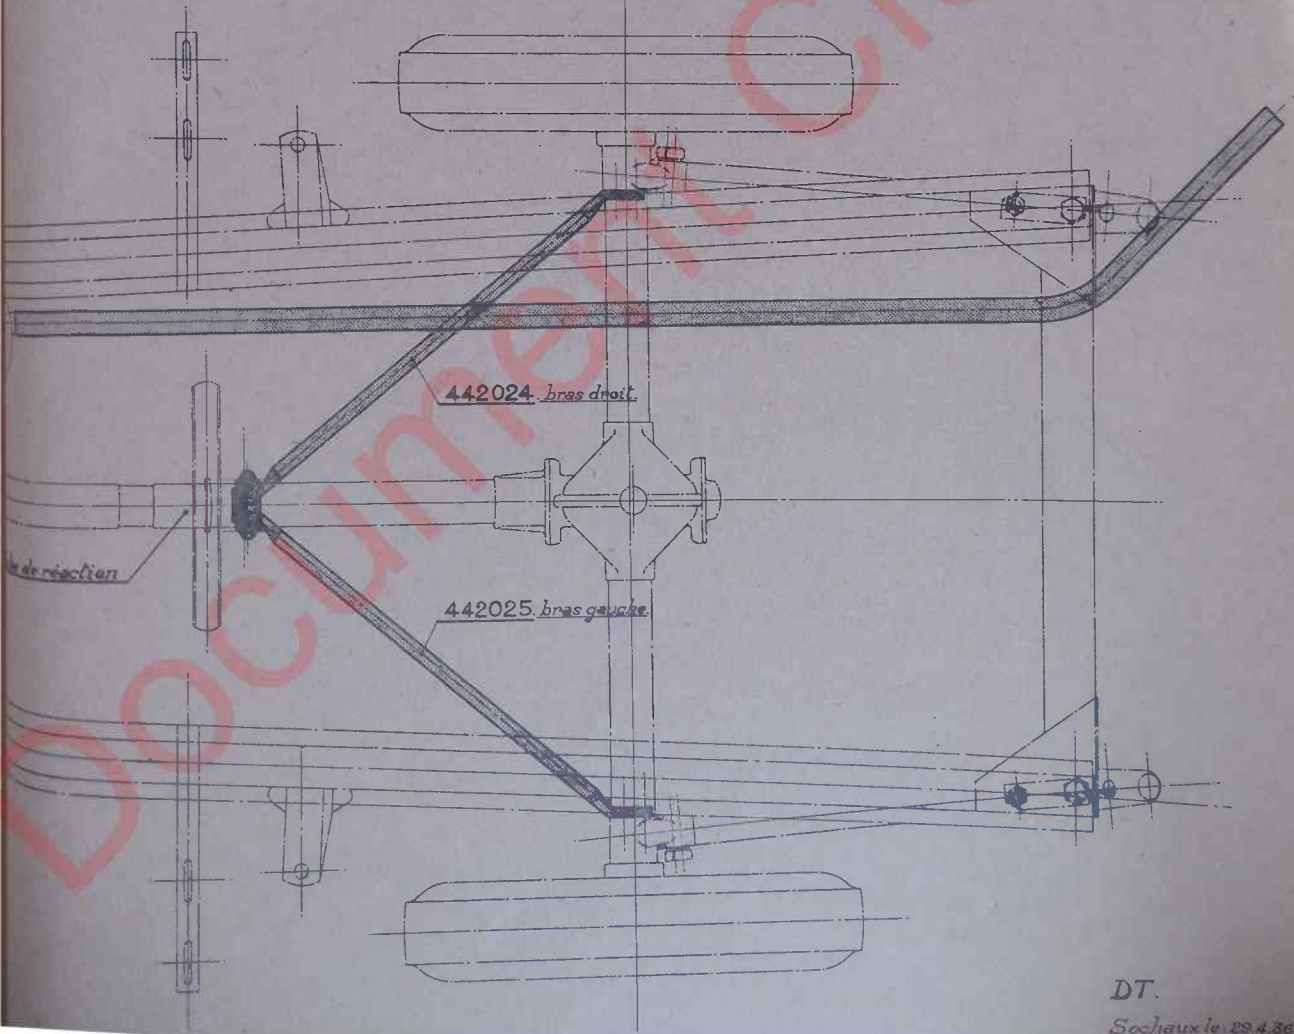
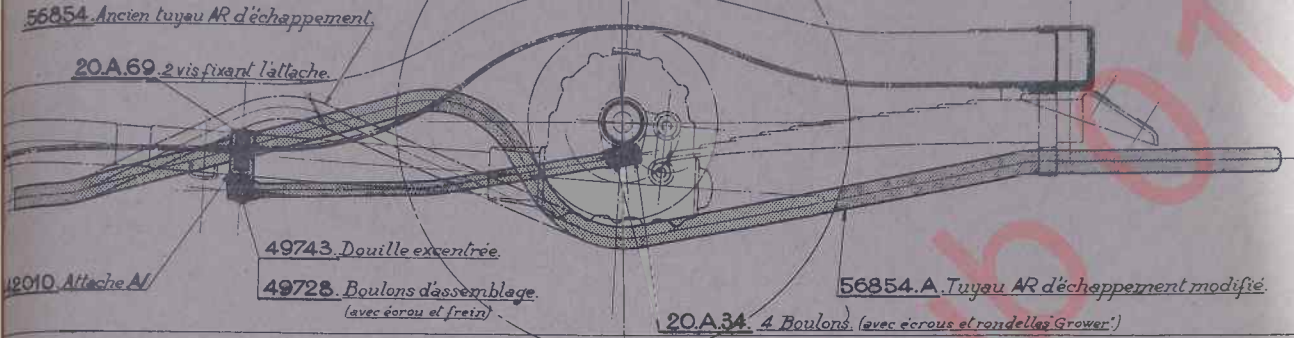
Adaptation sur chassis livrés sans triangle, nécessitant la modification du tuyau AR d'échapp.

Les bras de triangle **442024-25** seront fixés à l'AR sur le support de ressort au moyen de 4 boulons **20.A.34**.
 L'attache **N. 442010** sur le tube de réaction, sans blocage des 2 vis d'assemblage, permettra le déplacement ou le dégauchissage éventuel de cette pièce.
 Les 2 bras de triangle sur l'œil de l'attache **N.** (cet œil est muni d'une douille **49743**) bloquer énergiquement le boulon d'assemblage **49728** et serrer l'écrou. En dernier lieu les 2 vis **20.A.69** fixant l'attache **N.** Cette pièce étant serrée en dernier lieu le dégauchissage des bras de triangle est automatique.

Après montage des pièces il faut vérifier si l'opération est faite correctement. Procéder de la façon suivante :
 a) Immobiliser une roue et faire tourner l'autre pour vérifier le fonctionnement du différentiel.
 b) Si ce dispositif fonctionne bien le montage est correct.
 c) Dans le cas contraire, desserrer complètement les 2 vis **20.A.69** et rebloquer. Si aucune amélioration n'est obtenue, c'est qu'un bras de triangle est trop long et occasionne une déformation d'un tube de pont. (bras à dégauchir)
