Réparation d'un flexible de compteur d'une 01

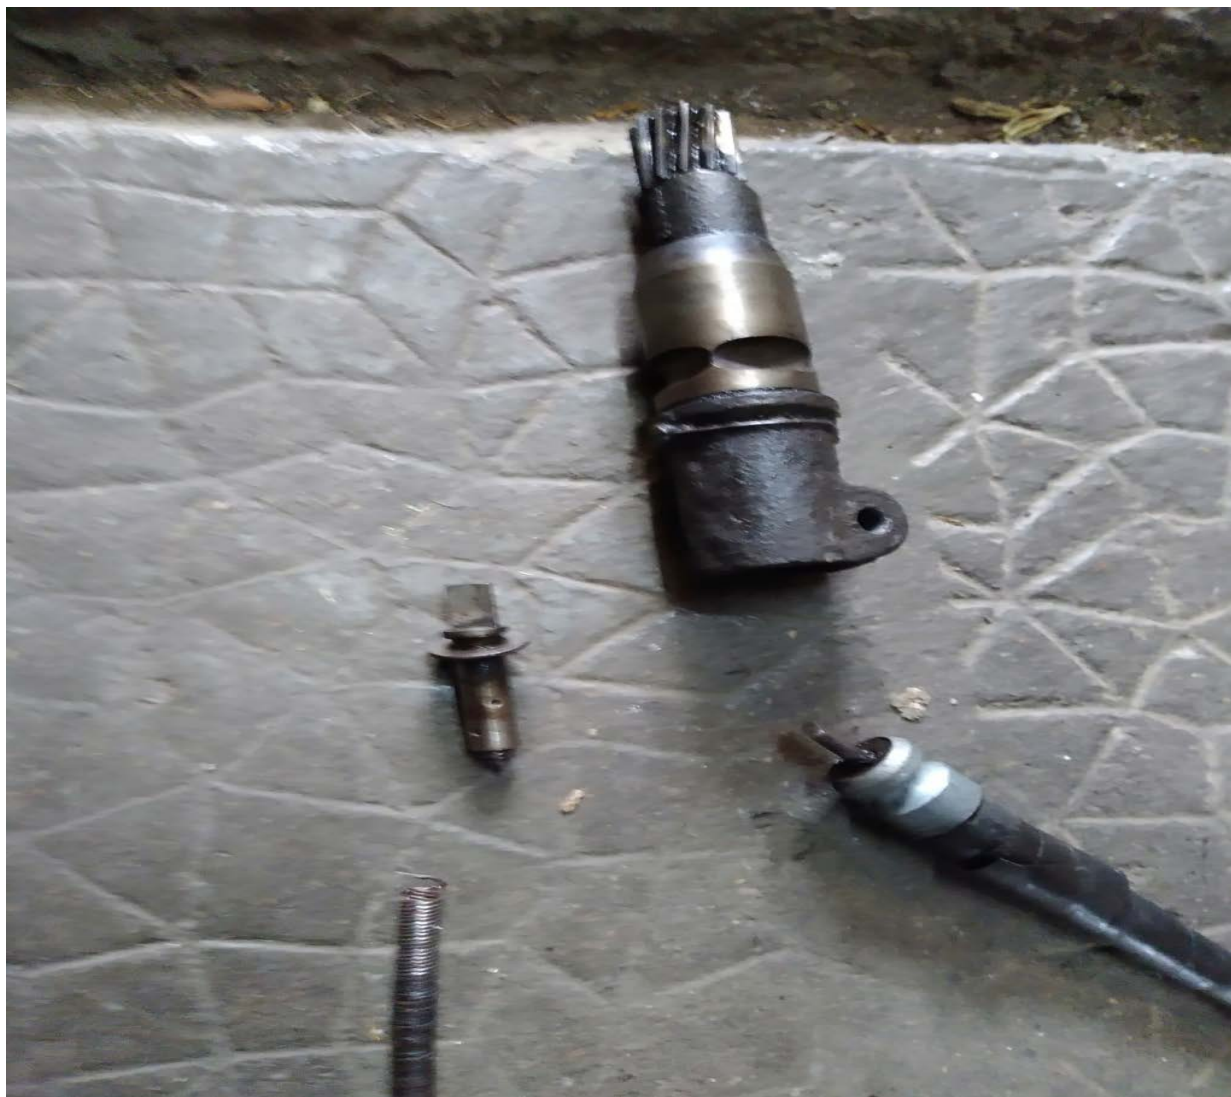
Pour plus de facilité il vaut mieux extraire l'entraineur de câble sur la boîte, clé de 14 et hop ça sort

Ici le câble est cassé au niveau du tournevis d'entrainement, un peu normal à ce niveau il y a un coude car ça débouche directement sur le plancher, un renvoi d'angle à 45 degrés aurait été optimal.

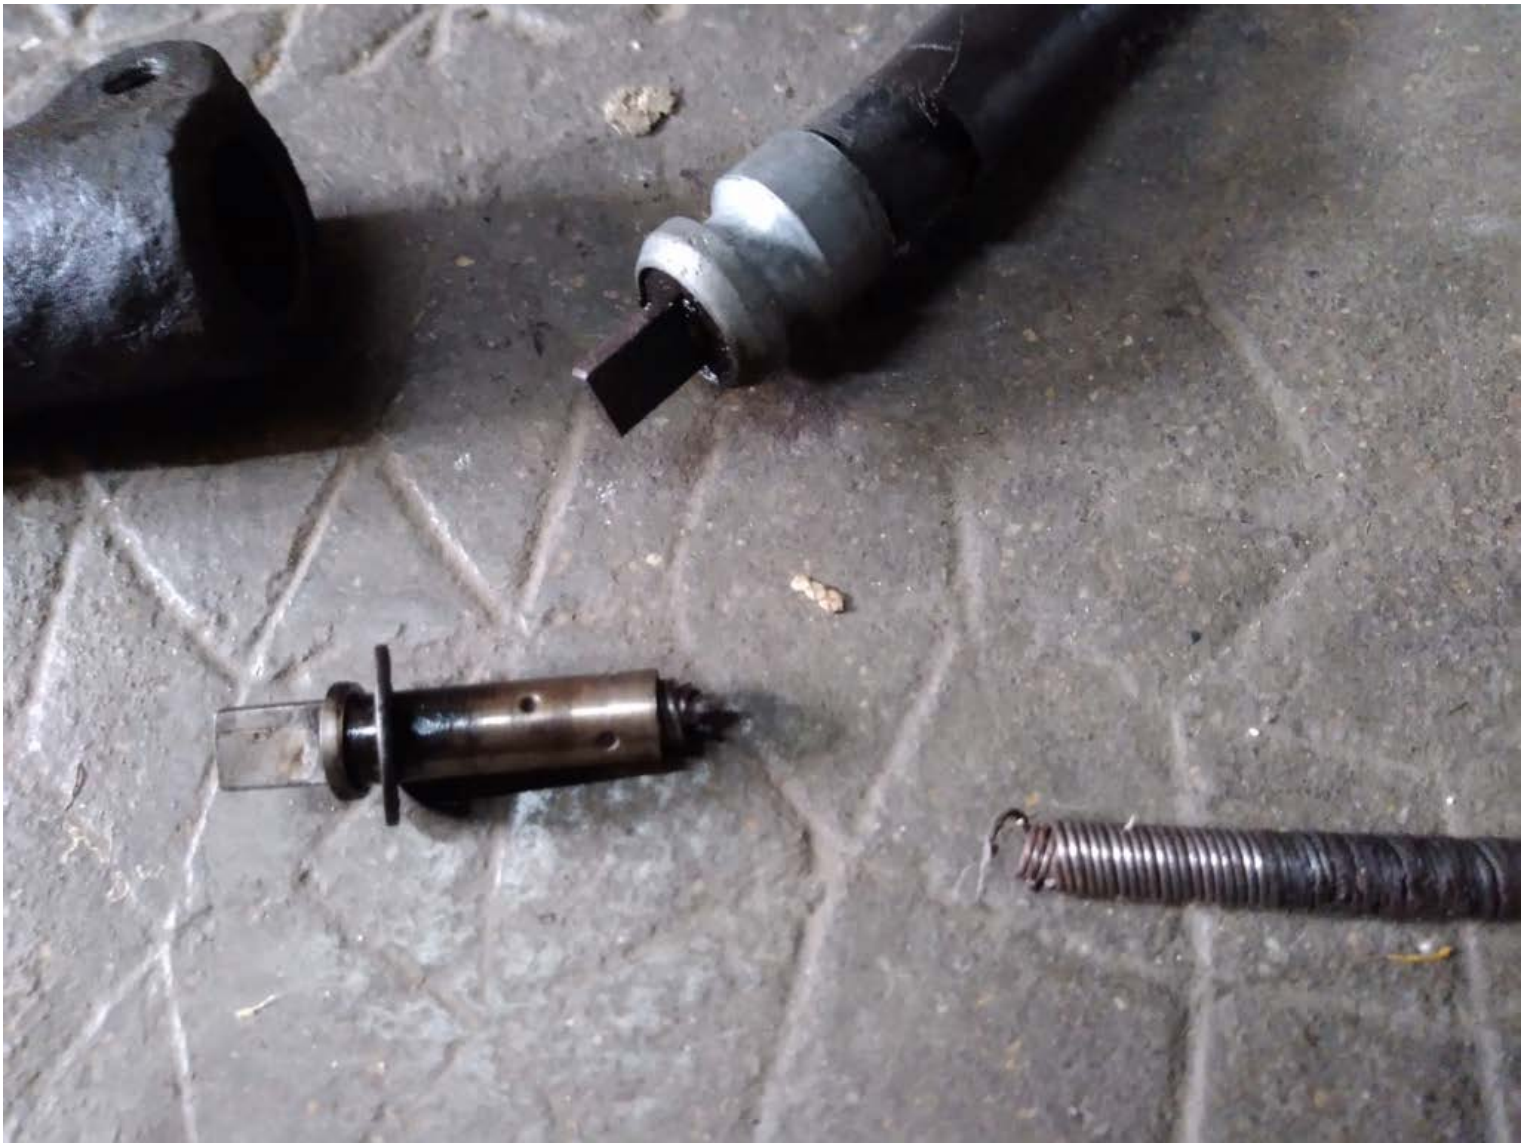
Au dessus l'entrainement de Peugeot 404, tout concorde mais je ne m'en servirai pas en l'état.

En fait on peut prendre tout l'ensemble et le poser en place sans aucune modification sauf que le câble est 20 cm trop long

et que la gaine n'est pas conforme à l'origine, donc je vais faire autrement, au plus "propre" , mais avouons que la "surlongueur" de 20 cm de dérangerait personne, ça ne se verrait que par dessous !

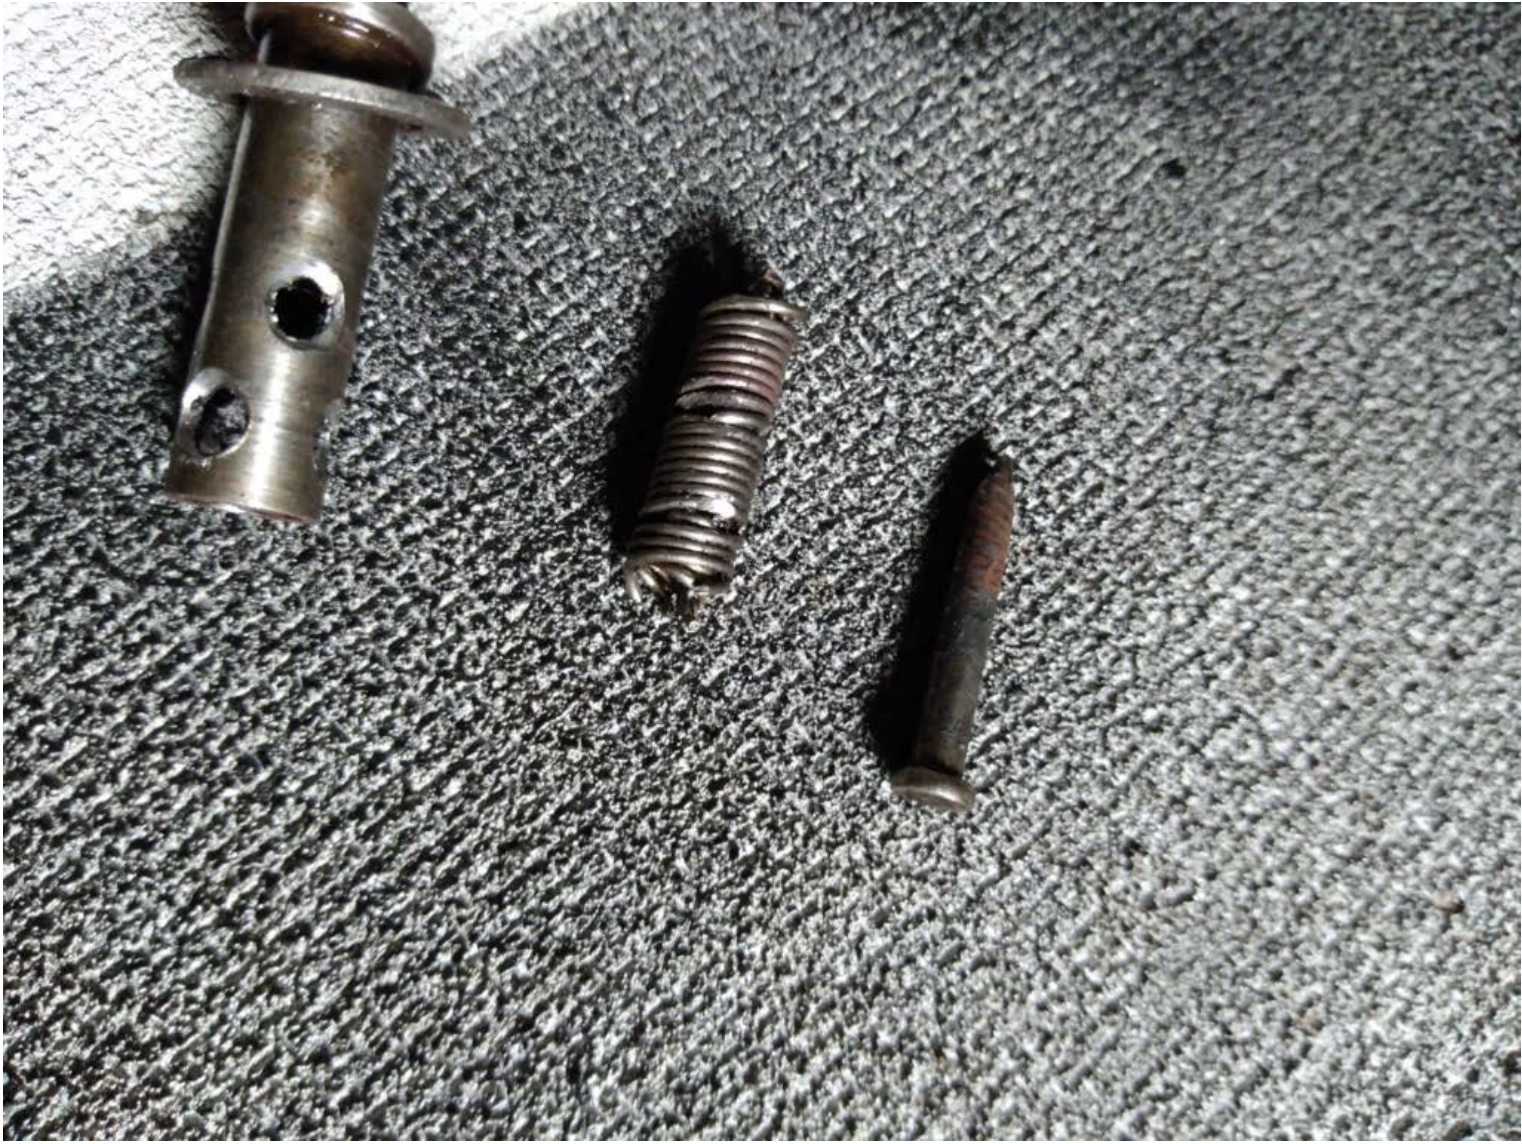
Le câble est serti dans la partie qui nous intéresse par des poinçonnages qu'on va faire sauter afin de dégager le bout cassé .
Et à ce stade nous nous apercevons de plusieurs choses: le flexible est creux et composé de deux spires antagonistes et le bout comporte un clou, destiné à renforcer celui-ci lors du poinçonnage.

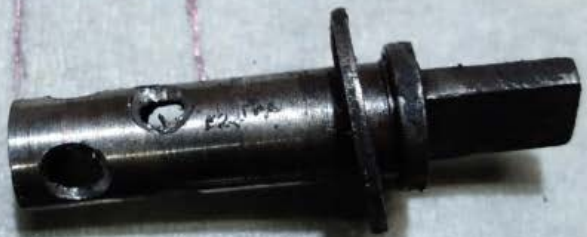
15 mm

Le flexible original ne rentre que de 15mm dans le tournevis, il faudra donc en tenir compte lors de la coupe, il faut également réaliser un insert d'adaptation, la gaine étant plus large que le câble de remplacement.

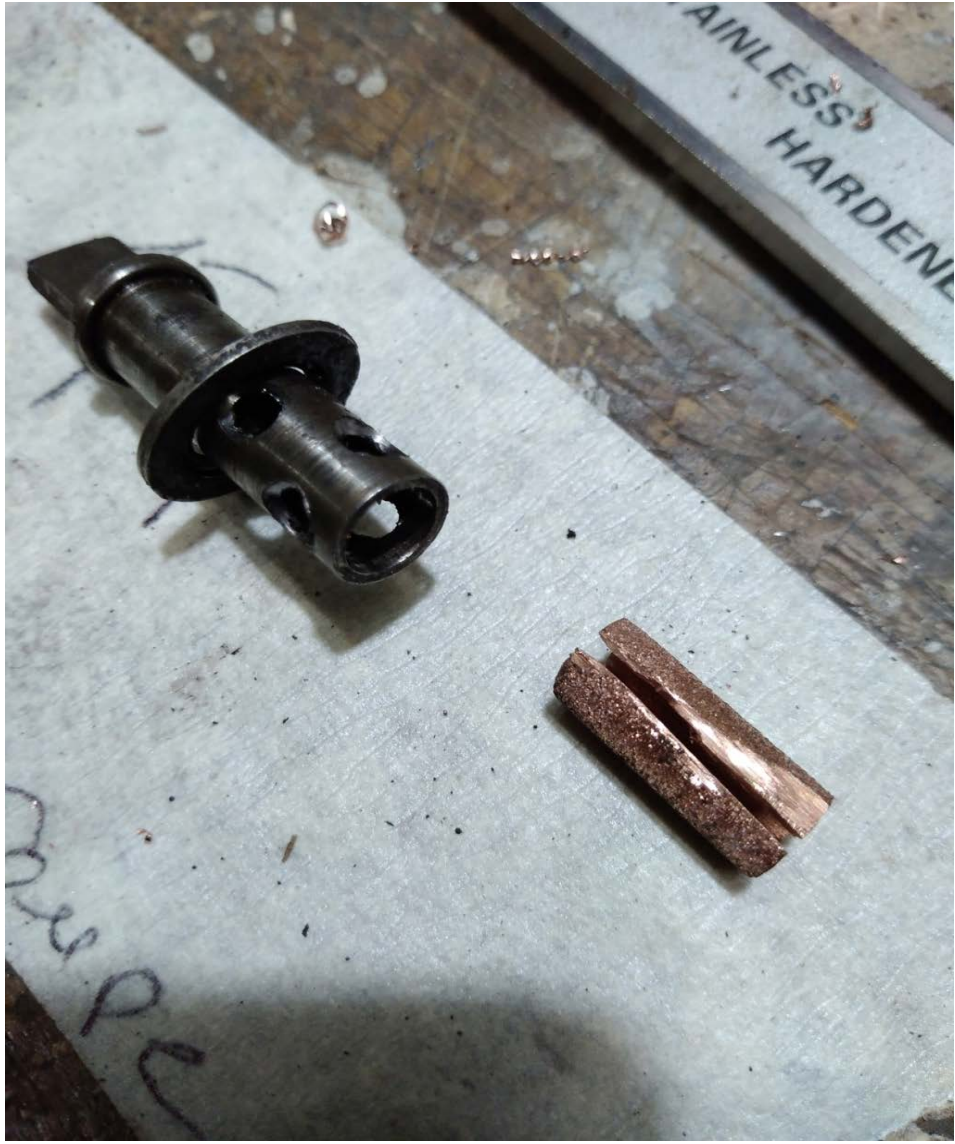
Le tournevis modifié prêt à accueillir le flexible neuf.

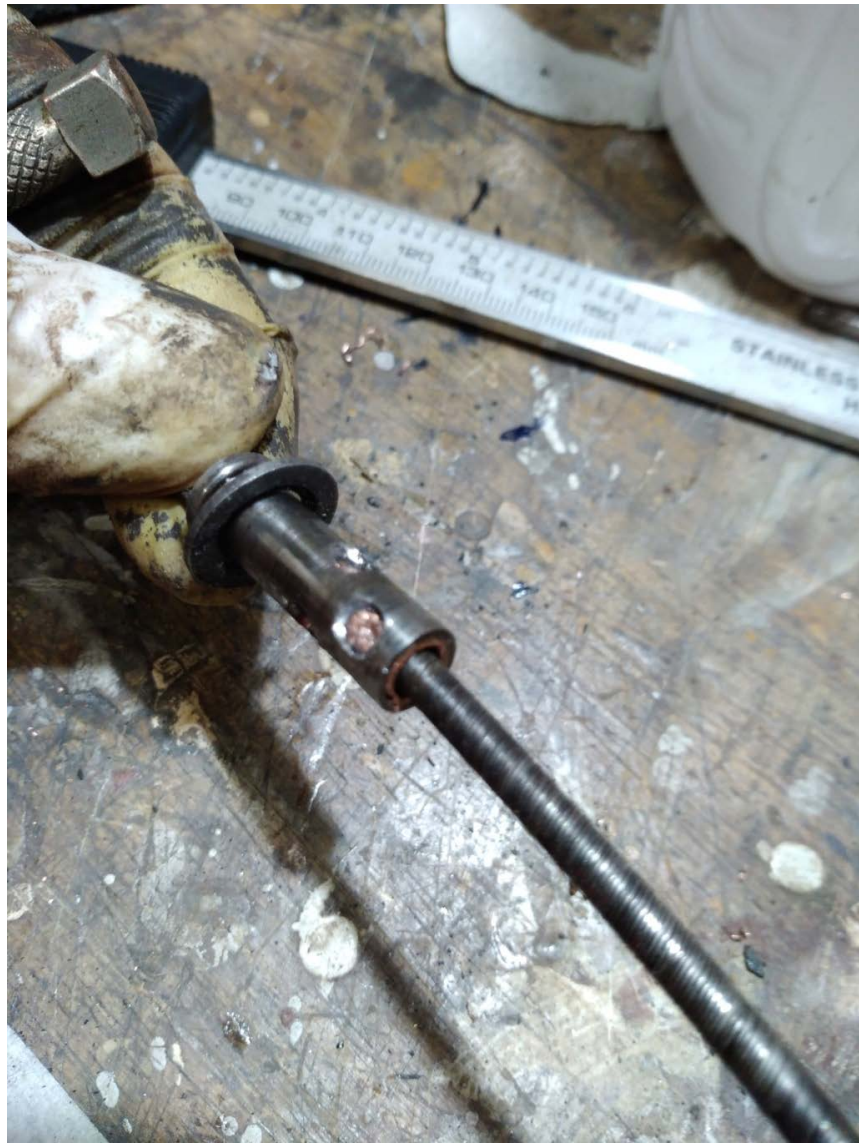
Je vous conseille de recouper le câble neuf non pas à la dimension exacte mais 10 mm plus long, l'effet ressort de la gaine originale bridera ainsi un éventuel débattement longitudinal.

Pour ma part j'ai inséré le flexible neuf après l'avoir dégraissé et imbibé de colle cyano, ensuite poinçonné et ça devrait le faire, le très faible couple induit par la rotation de cisailera jamais cet assemblage !

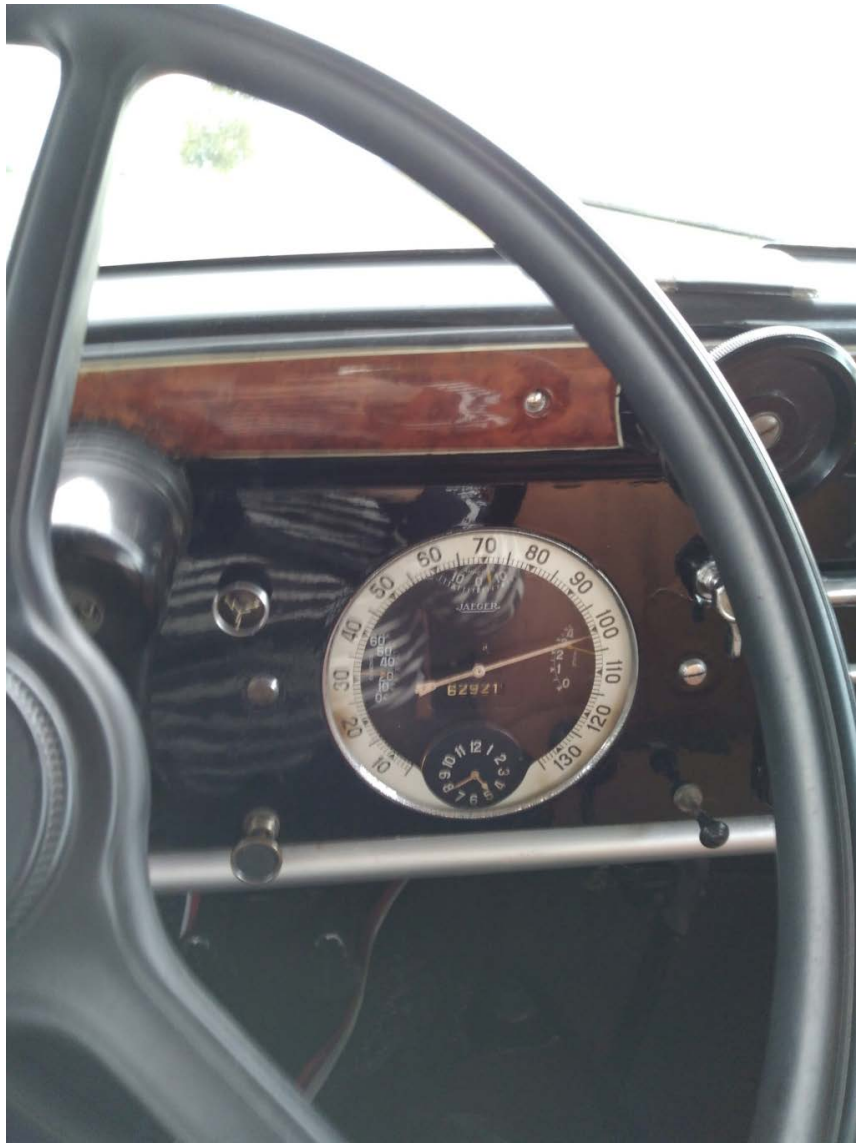
Ensuite il ne reste plus qu'à enfile le câble reconstitué dans la gaine d'origine après un graissage méticuleux, j'ai fixé le câble et sa gaine sur l'entraîneur et ensuite repositionné sur la boîte, cette méthode vous évite des contorsions pour remettre la vis fendue de blocage entraîneur/câble 😊

Et maintenant c'est reparti pour 80 ans
